Sztentek károsodásanalízise

Kertész Anna^{1,a}, Bognár Eszter^{1,2,b}, Dévényi László^{1,c}

Kulcsszavak: sztent, károsodás, felületi érdesség

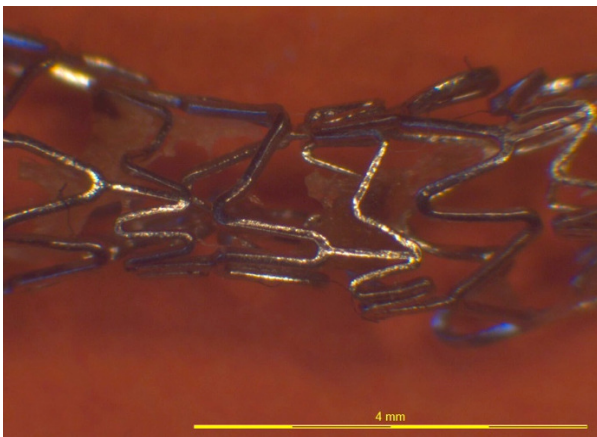
1. ábra I. jelű patológiás sztent

Az I. jelű sztent jellegzetes mintázata lehetőséget adott a nagy biztonsággal történő típus-beazonosításra. Az 1. ábrán jól megfigyelhető a híd jellegzetes alakja és elhelyezkedése, amely két gyűrű között található és egy gyűrű két bordáját összekötő ív konkáv oldalának közepéről indul, és a következő gyűrű két bordáját összekötő ív konvex oldalának közepébe fut. Összehasonlításként a 2. ábrán látható az Express^{2™} sztent ballonra krimpelt változata, amelyen ezek a sajátosságok szintén felfedezhetőek. Az Express^{2™} sztent bevonat nélküli és gyógyszerbevonatos kivitelben is forgalomba került. Mivel utóbbinál a hatóanyag egy polimer bevonatra kerül fel, a hatóanyag teljes kioldódása után is a polimer bevonatnak láthatónak kell lennie. Ennek egyértelmű megállapítása optikai vagy elektronmikroszkópos vizsgálattal lehetséges. Az 1. ábrán is jól látszik, hogy az eredeti szabályos geometria jelentősen deformálódott, amely deformációmérték semmiképpen nem következhetett be a sztent eltávolítása előtt, ezért azt feltételezzük, hogy a sztent ezeket a károsodásokat az eltávolítás során szenvedte el.
