Sztentek károsodásanalízise

Kertész Anna^{1,a}, Bognár Eszter^{1,2,b}, Dévényi László^{1,c}

Kulcsszavak: sztent, károsodás, felületi érdesség

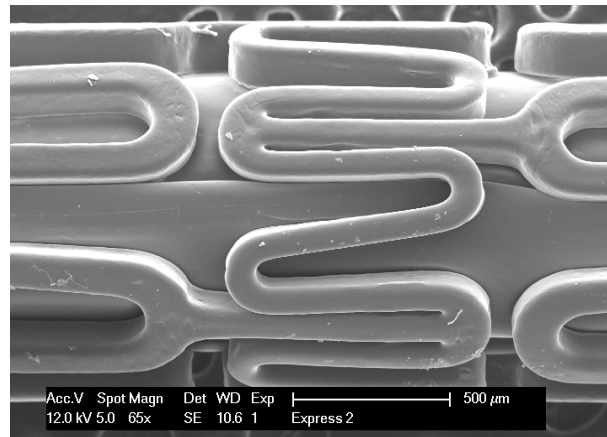
2. ábra Express^{2™} típusú sztent

Az I. jelű sztent jellegzetes mintázata lehetőséget adott a nagy biztonsággal történő típus-beazonosításra. Az 1. ábrán jól megfigyelhető a híd jellegzetes alakja és elhelyezkedése, amely két gyűrű között található és egy gyűrű két bordáját összekötő ív konkáv oldalának közepéről indul, és a következő gyűrű két bordáját összekötő ív konvex oldalának közepébe fut. Összehasonlításként a 2. ábrán látható az Express^{2™} sztent ballonra krimpelt változata, amelyen ezek a sajátosságok szintén felfedezhetőek. Az Express^{2™} sztent bevonat nélküli és gyógyszerbevonatos kivitelben is forgalomba került. Mivel utóbbinál a hatóanyag egy polimer bevonatra kerül fel, a hatóanyag teljes kioldódása után is a polimer bevonatnak láthatónak kell lennie. Ennek egyértelmű megállapítása optikai vagy elektronmikroszkópos vizsgálattal lehetséges. Az 1. ábrán is jól látszik, hogy az eredeti szabályos geometria jelentősen deformálódott, amely deformációmérték semmiképpen nem következhetett be a sztent eltávolítása előtt, ezért azt feltételezzük, hogy a sztent ezeket a károsodásokat az eltávolítás során szenvedte el.

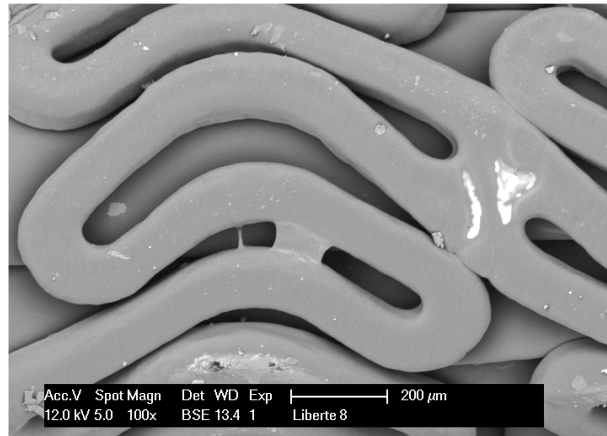
4. ábra Taxus® Liberté® típusú sztent

cellákat határoló bordák egy-egy pontban összeérnek, és ott vannak egyesítve. Ez a struktúra a Liberté® típusú sztentre jellemző, amelyet a 4. ábrán mutatunk be, ballonon lévő állapotban. A Liberté® sztent esetében is létezik bevonat nélküli és hatóanyagbevonatos változat is.
